## ΕΙΣΗΓΗΣΗ

**ΘΕΜΑ:** Έγκριση ή μη προσφυγής στη διαδικασία επιλογής αναδόχου με διαπραγμάτευση χωρίς προηγούμενη δημοσίευση λόγω κατεπείγουσας ανάγκης σύμφωνα με τις διατάξεις του άρθρου 32 παρ. 2 περ. γ του Ν.4412/2016 όπως τροποποιήθηκε με τον Ν. 4782/2021 για το έργο: «**Αποκατάσταση της ασφάλειας και της λειτουργικότητας του σχολικού κτιριακού συγκροτήματος του 6ου Δ.Σ., του 12ου Δ.Σ. & του 20ου Νηπιαγωγείου του Δήμου Αχαρνών**»

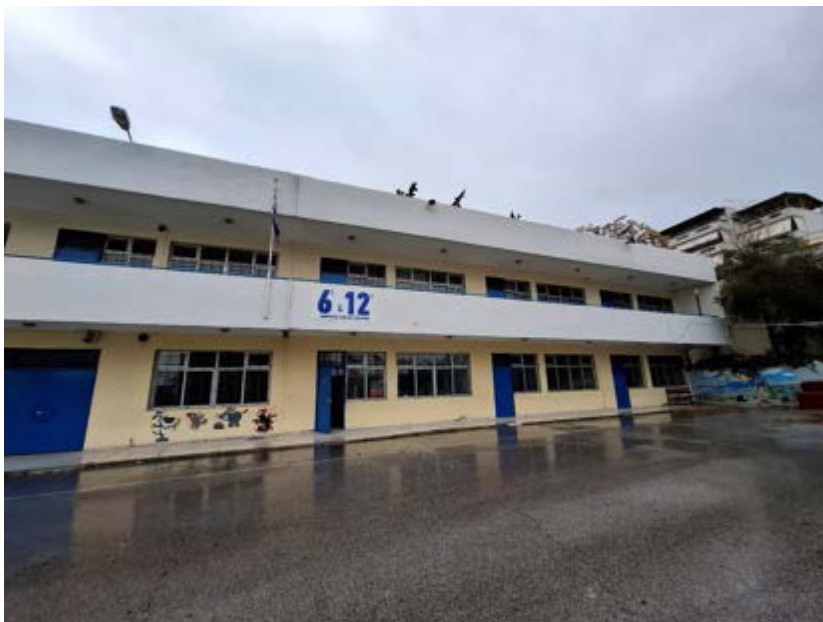
**Εικόνα:** Λιμνάζοντα νερά στο προαύλιο του σχολείου

Διαπιστώθηκε ότι κατά τις βροχερές περιόδους, το νερό δεν μπορεί να απομακρυνθεί αποτελεσματικά. Αυτή η διαδικασία ενδέχεται να επηρεάζει τις κατασκευές του σχολείου, καθώς έχουν παρατηρηθεί:

- Ρωγμές σε τοίχους και δάπεδα των κτιρίων λόγω των διαφορικών καθιζήσεων.
- Παραμορφώσεις σε αυλές και διαδρόμους, όπου το έδαφος υποχωρεί ή ανυψώνεται.
- Διαβρώσεις και συσσώρευση νερού σε σημεία όπου η απορροή είναι ανεπαρκής, καθιστώντας κάποιες περιοχές απρόσιτες ή επικίνδυνες.

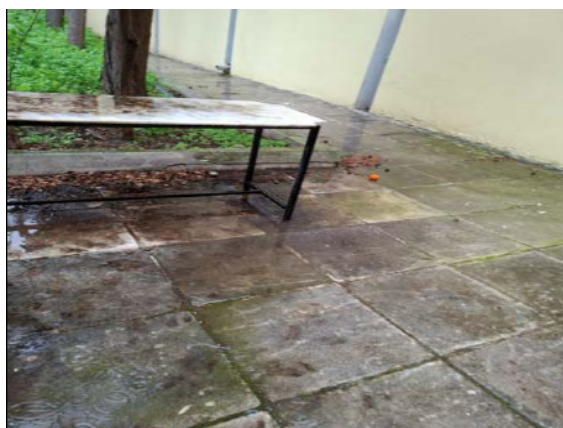
Επιπλέον, η συσσωρευμένη υγρασία στο υπέδαφος έχει επιδεινώσει τις συνθήκες στο σχολείο, δημιουργώντας προβλήματα όπως:

- Λασπώδης επιφάνεια και ολισθηρότητα, ιδιαίτερα στις αυλές και τα προαύλια.
- Υγρασία και μούχλα σε υπόγεια ή χαμηλά τμήματα των κτιρίων.
- Επικίνδυνες καθιζήσεις σε σημεία όπου το έδαφος χάνει τη συνεκτικότητά του.

**Εικόνα:** Λιμνάζοντα νερά, ολισθηρότητα και υγρασία στις αυλές του σχολείου

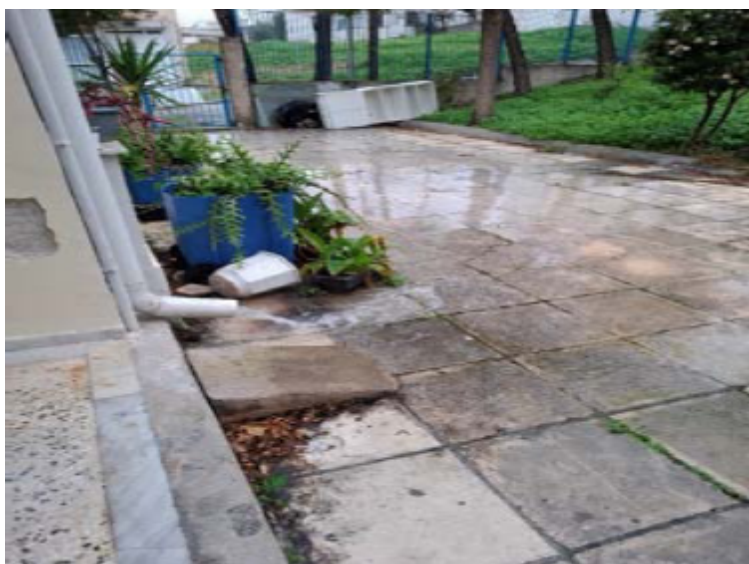
**Εικόνα:** Το δίκτυο απορροών των νερών που καταλήγουν στο προαύλιο χωρίς να απομακρύνονται

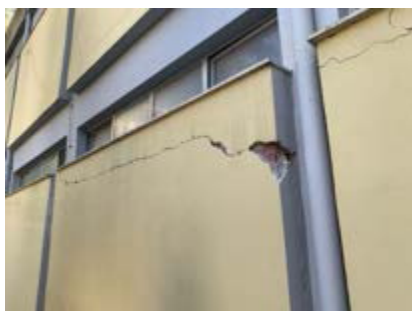
**Εικόνα:** Διαμπερείς διαγώνιες ρωγμές στις τοιχοποιίες του Κτιρίου III

Παρατηρούνται διαμπερείς ρωγμές σε τοιχοποιίες του Κτιρίου III. Αιτία είναι η μερική απώλεια της φέρουσας ικανότητας του εδάφους του Κτιρίου III, καθώς και τα χαρακτηριστικά του εδάφους (μάργες). Στο σημείο αυτό η ανισοσταθμία του εδάφους και οι καθιζήσεις αυτού, προκαλούν ρηγματώσεις στις τοιχοποιίες. Η μορφή των ρηγματώσεων, διαγώνιων, και με μία συγκεκριμένη κατεύθυνση, μας οδηγεί στο συμπέρασμα ότι υπήρξε ελαφριά μετακίνηση στο κτίριο. Επίσης, διαπιστώνεται ότι ο προσανατολισμός αυτής τη όψης είναι βορινός, οδηγώντας σε διατήρηση της υγρασίας, με αποτέλεσμα τα νερά να παραμένουν για μεγάλα χρονικά διαστήματα, συμβάλλοντας στην ανάπτυξη των βλαβών.

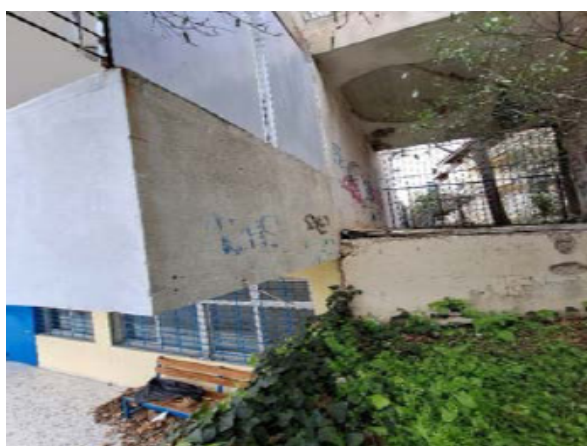
Τα κτίρια III και IV έχουν επιλυθεί ως στατικά εξαρτημένα. Παρουσιάζουν κοινή διαφραγματική λειτουργία μεταξύ του ισογείου του κτιρίου IV και του ορόφου του κτιρίου III καθώς επίσης ένα συνδετήριο δοκάρι συνδέει τη θεμελίωση του κτιρίου IV με την οροφή του ορόφου του κτιρίου III βάσει σχεδίων.

**Εικόνα:** Η θέση στατικής σύνδεσης του Κτιρίου III με το Κτίριο IV

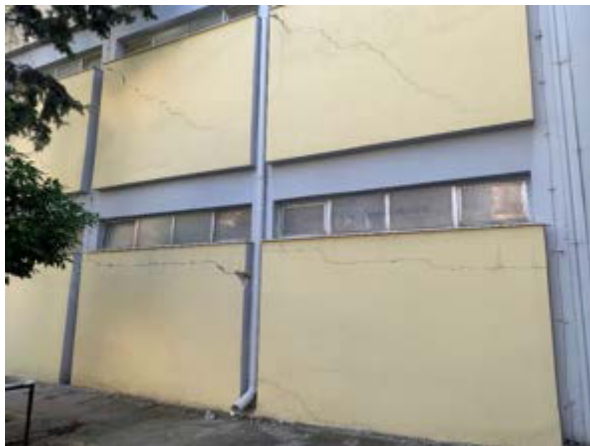
**Εικόνα:** Οι διαγώνιες ρωγμές στη βορινή όψη του κτιρίου III στην εξωτερική πλευρά

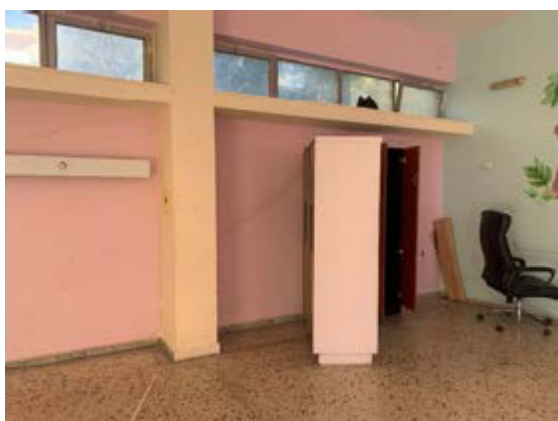
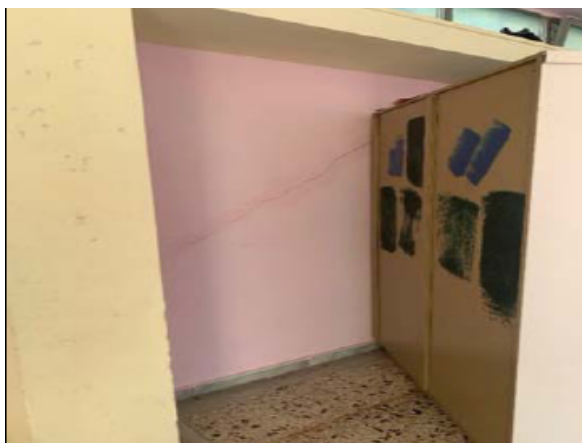
**Εικόνα:** Οι ρωγμές στις τοιχοποιίες στο Κτίριο III στο εσωτερικό του

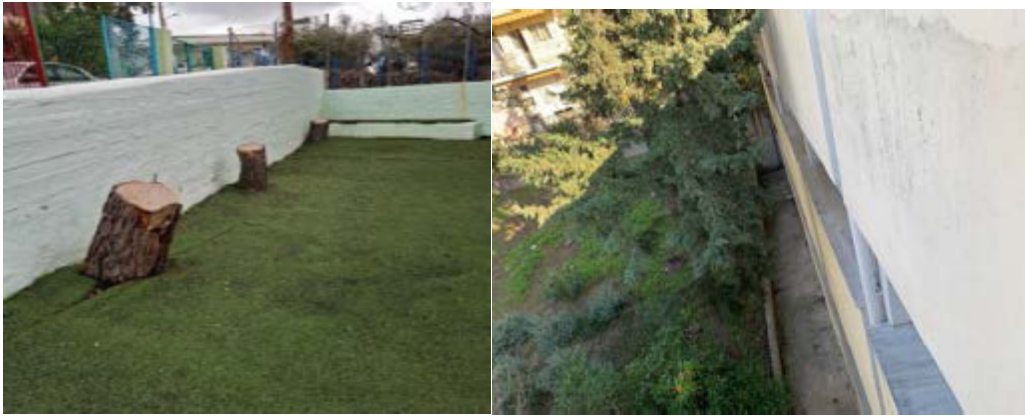
Διαπιστώθηκε επίσης ότι η παρουσία δέντρων στα όρια του σχολείου συμβάλλει στη συγκράτηση των υδάτων, περιορίζοντας τη φυσική απορροή τους. Οι ριζικές δομές των δέντρων προκαλούν διαστολή του εδάφους, γεγονός που ενισχύει την αστάθειά του.

**Εικόνα:** Ύπαρξη δέντρων στην περίμετρο των σχολείων

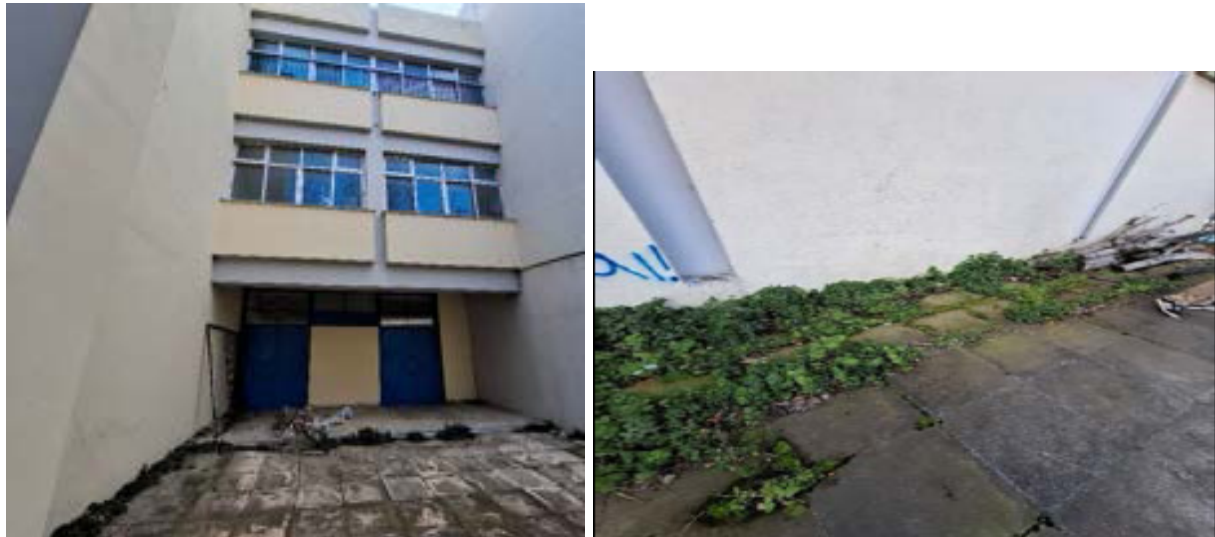
Τα λιμνάζοντα ύδατα, λόγω της συγκέντρωσής τους σε θέσεις πάνω από τη θεμελίωση και της διόγκωσης του εδάφους λόγω της φύσης του, δημιουργούν ρωγμές στις πλάκες πεζοδρομίου και στο μωσαϊκό του δαπέδου του ισογείου. Επίσης εντοπίζεται έντονη υγρασία, μούχλα και βλάστηση στο δάπεδο.

**Εικόνα:** Έντονη υγρασία και βλάστηση στο δάπεδο λόγω των υδάτων

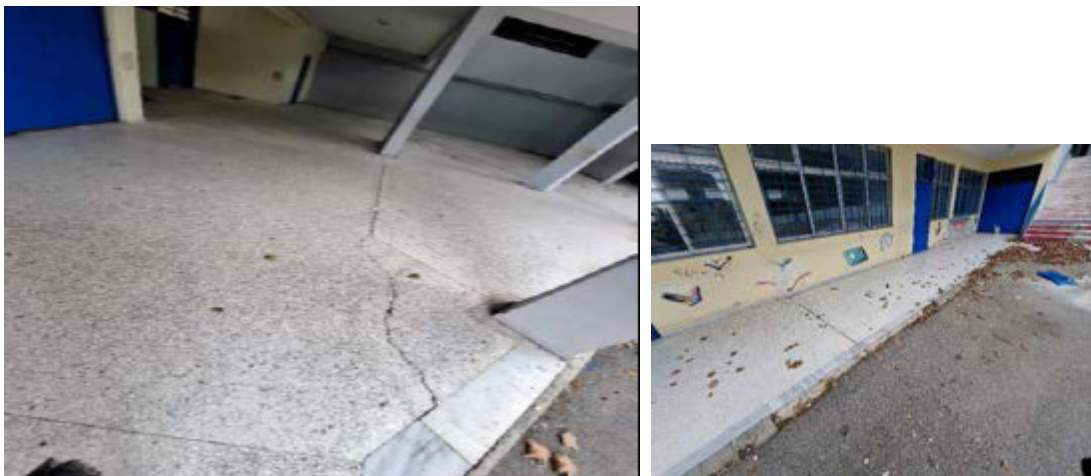
**Εικόνα:** Ρωγμές στο μωσαϊκό του δαπέδου

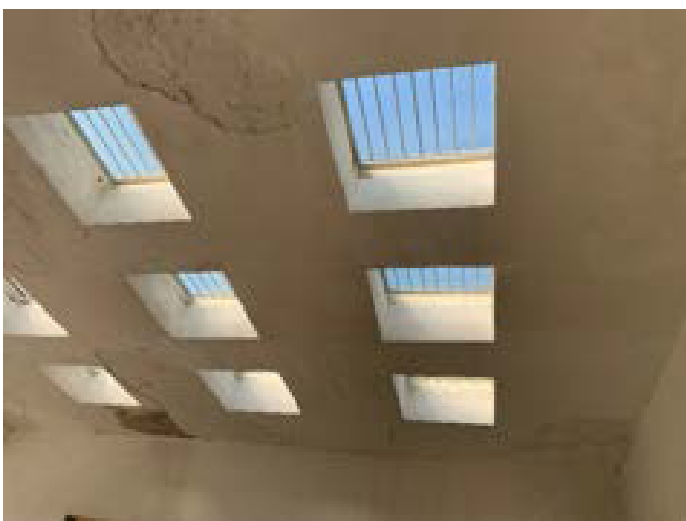
Ανιχνεύθηκαν περιοχές όπου οι επικαλύψεις σπλισμού έχουν αποκολληθεί από την επιφάνεια, όπως στις πλάκες οροφής και στα στηθαία των δωματίων. Ιδιαίτερη σημασία πρέπει να δοθεί στις πλάκες οροφής όπου κάτω από αυτές έχουν πρόσβαση οι μαθητές, όπως οι πλάκες οροφής στο αίθριο.

**Εικόνα:** Αποκόλληση τεμαχίων σοβάδων από την πλάκα οροφής του αιθρίου

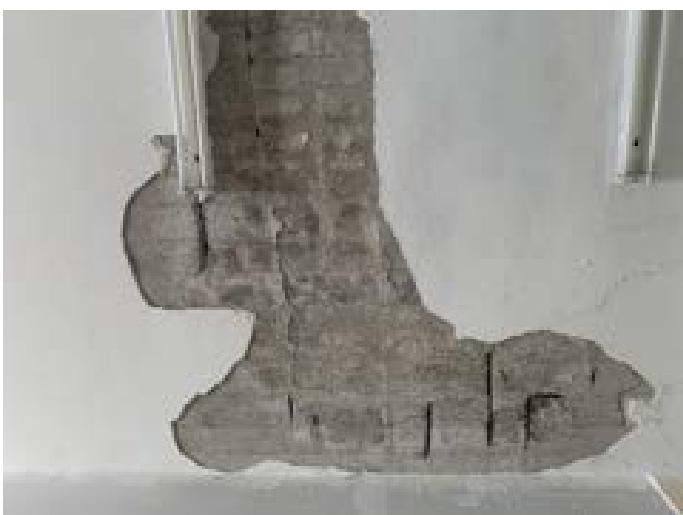
**Εικόνα:** Αποκόλληση τεμαχίων σκυροδέματος επικαλύψεων σπλισμών από την πλάκα οροφής της θέσης ανάμεσα στο Κτίριο III και IV και των τοιχίων

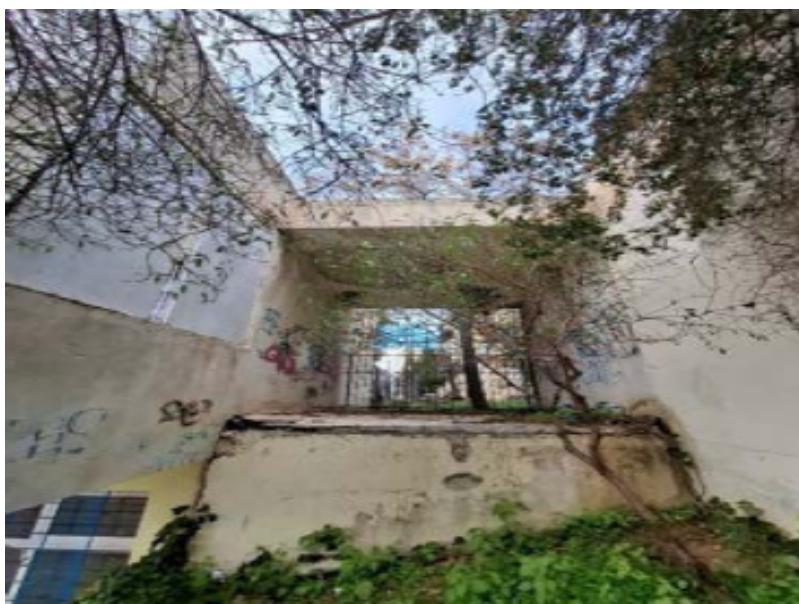
**Εικόνα:** Αποκόλληση τεμαχίων σκυροδέματος επικαλύψεων οπλισμού από πλάκα οροφής

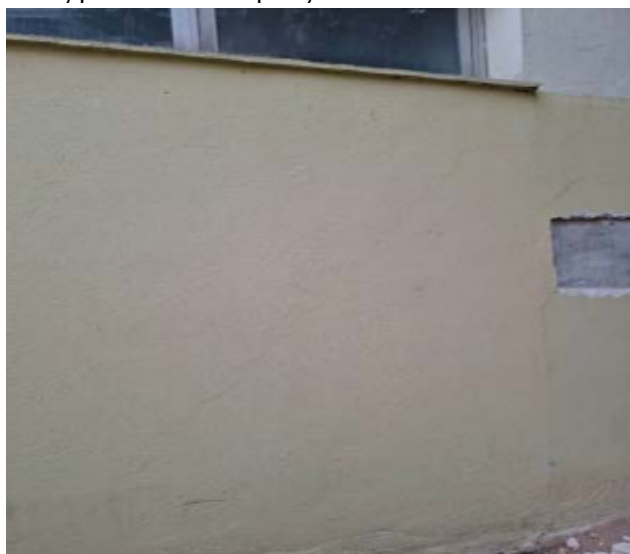
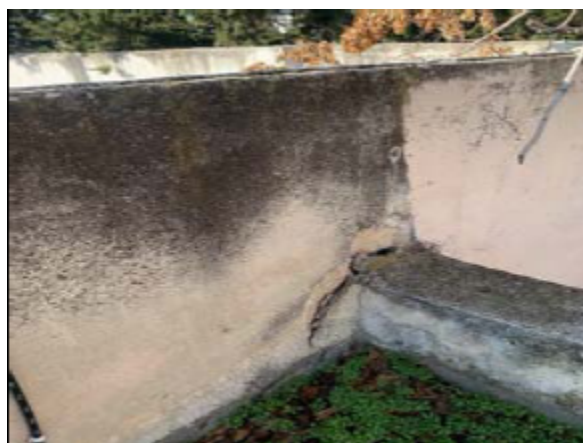
Σε πολλά σημεία εντοπίζονται ρηγματώσεις και αποκολλήσεις σοβά, λόγω της υγρασίας και των καθιζήσεων του εδάφους.

**Εικόνα:** Ρηγματώσεις στο σοβά στο εξωτερικό των κτιρίων

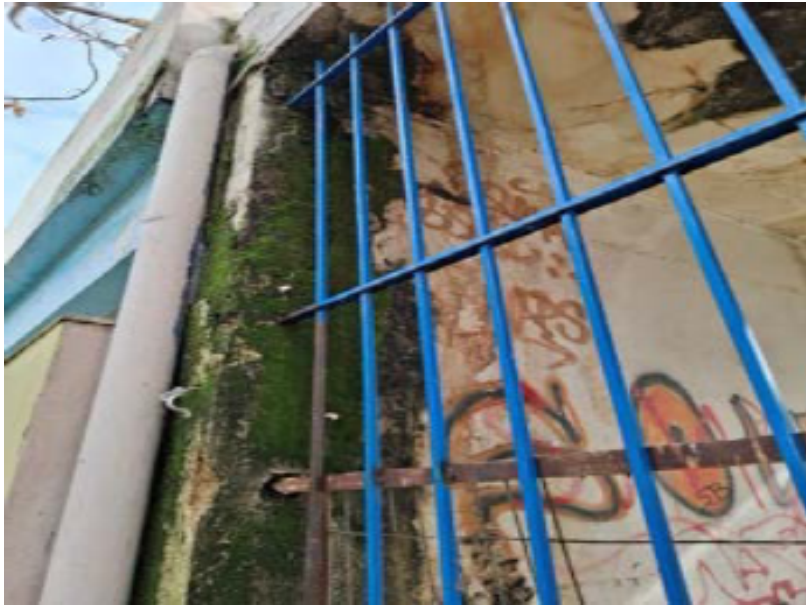
Υποδεικνύεται παρουσία υγρασίας στους τοίχους και στην οροφή του κτιρίου, ιδιαίτερα στην πλάκα που ενώνει το κτίριο III και IV, δηλαδή το νηπιαγωγείο με το δημοτικό σχολείο. Η υγρασία έχει προκαλέσει αποδόμηση του σκυροδέματος και της τοιχοποιίας, με πιθανές επιπτώσεις στην αντοχή και στατικά χαρακτηριστικά των υλικών.

**Εικόνα:** Παρουσία υγρασίας και βλάστησης σε στοιχεία σκυροδέματος

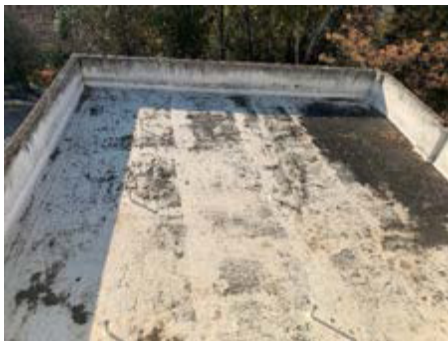
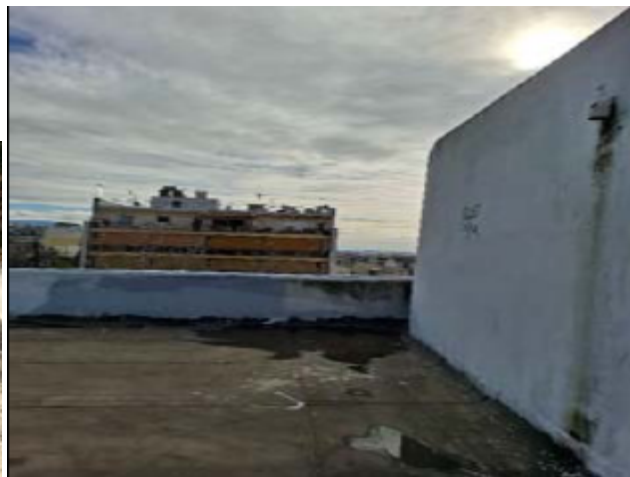
Η έλλειψη μονώσεων καθώς και αποτελεσματικού συστήματος απορροής υδάτων έχουν δημιουργήσει λεκάνες με λιμνάζοντα νερά, οδηγώντας στην ανάπτυξη υγρασίας, μούχλας, βλάστησης και βλαβών στις πλάκες οροφής.

**Εικόνα:** Λιμνάζοντα ύδατα και έλλειψη κατάλληλων μονώσεων στις πλάκες οροφής των δωματίων δημιουργούν υγρασία

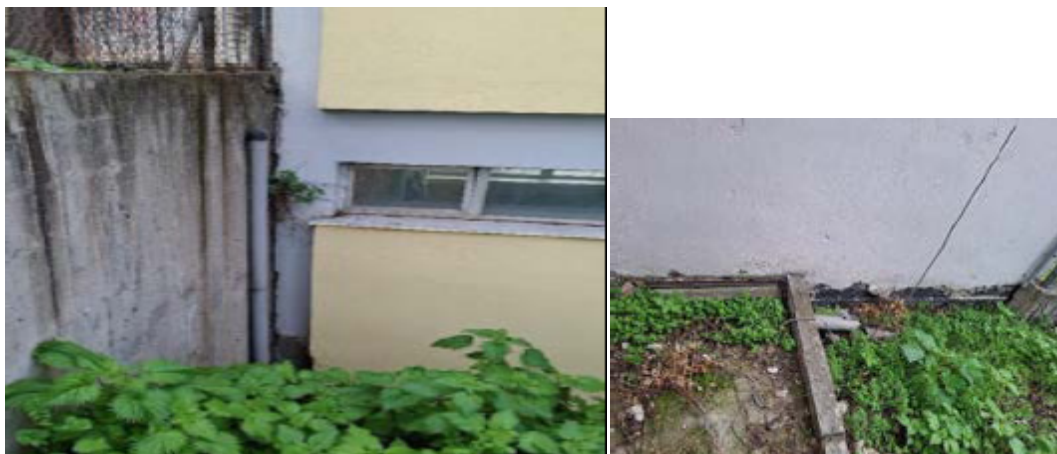
- Έλλειψη αποτελεσματικού αποχετευτικού συστήματος και απορροής υδάτων

Διαπιστώνεται ότι το αποχετευτικό σύστημα είναι αδύναμο και εντοπίζονται βλάβες στο σύστημα απορροής υδάτων, όπως για παράδειγμα σπασμένες σωληνώσεις.

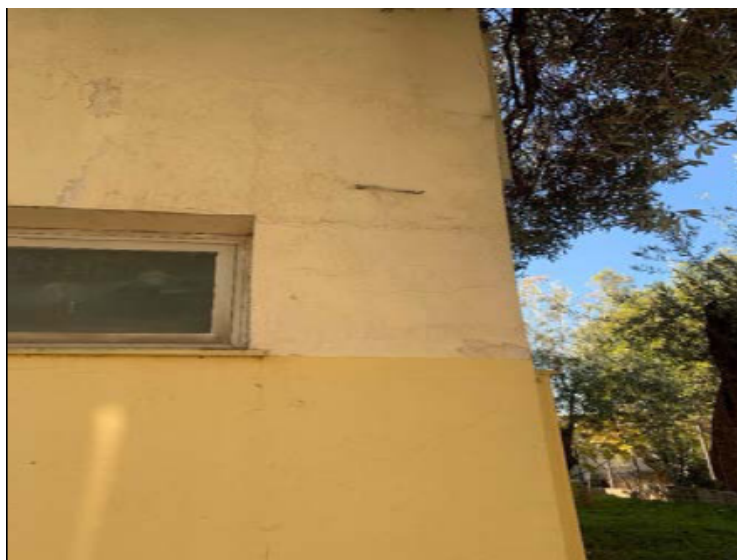
- Ύπαρξη κοντών υποστυλωμάτων σε όλα τα Κτίρια

Διαπιστώνεται η ύπαρξη κοντών υποστυλωμάτων σε όλα τα Κτίρια με ρηγματώσεις καθ' ύψος και στην κορυφή τους.
